**OBRA: TALLER EN CTRA. COGULLADA, 20 PARQUE TECNOLOGICO
NAVES 19-20-21 EN ZARAGOZA**

MATERIAL ENSAYADO : VENTANA

ENSAYOS SOLICITADOS :

FECHA DE REALIZACIÓN DE LOS ENSAYOS : 13/03/03

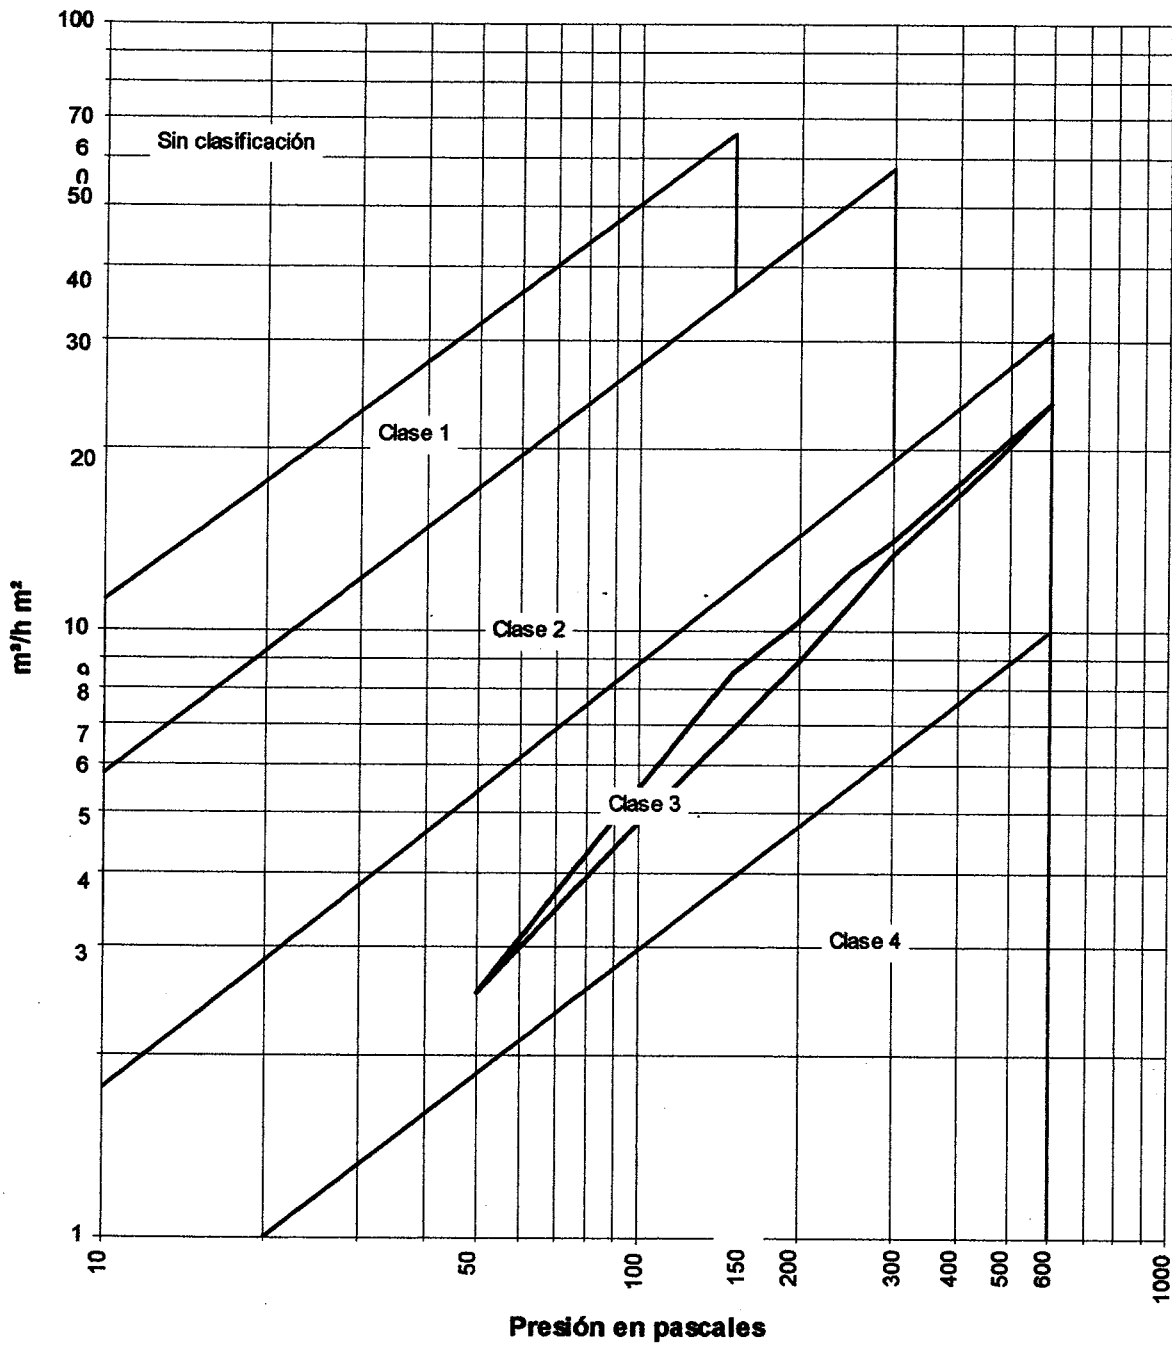
PERMEABILIDAD AL AIRE

CLASIFICACIÓN UNE EN 12.207: CLASE 3
